STATIKON Solutions s.r.o.  
Štefánikova 229/5  
150 00 Praha 5 – Smíchov

# STAVEBNĚ TECHNICKÝ PRŮZKUM

Vypracovali: Ing. Vojtěch Černý  
Zodpovědný projektant: Ing. Petr Žalský, Ph.D.

Průzkumné práce byly omezeny pouze na rekonstruované prostory, tj. 2.PP, 1.PP, 3.NP, 5.NP a 6.NP (podkroví). Výsledky průzkumu budou sloužit jako podklad pro návrh uvažovaných stavebních úprav.

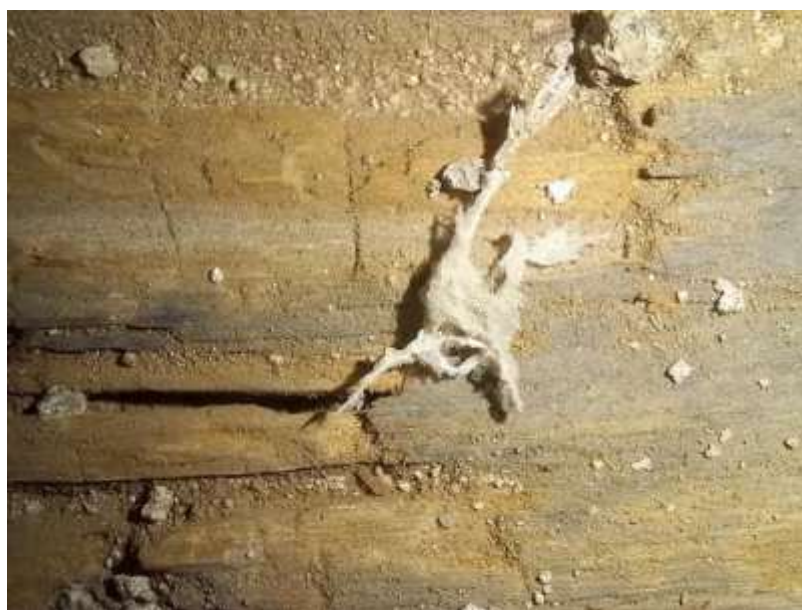
Po celoplošném odkrytí stropních trámů bylo **v místě odběru vzorku M16 ve zhlaví (ve vzduchové mezeře) nalezeno neaktivní mycelium dřevokazné houby společně s degradací dřeva formou kostkovitého rozpadu, v těchto místech se historicky nacházel kuchyňský kout, lze tedy přepokládat, že zde docházelo k opakovanému působení vlhkosti. Stejný stav stropního trámu byl objeven ve zhlaví na protější straně místnosti v oblasti balkónových dveří, zde pravděpodobně došlo ke kondenzaci z důvodů špatně provedeného detailu zhlaví.**

Vzhledem k identifikaci dřevokazné houby **dřevomorky domácí** ( tč. v místě odběru vzorku neaktivní) je nutná dostatečná sanace stropního trámu. Dále pak kontrola zdiva v kapse uložení i veškerého okolního zdiva pod a nad uložení trámů. Doporučuji i detailní kontrolu sousedních trámů zejména ve zhlaví.

Foto – nález mycelia

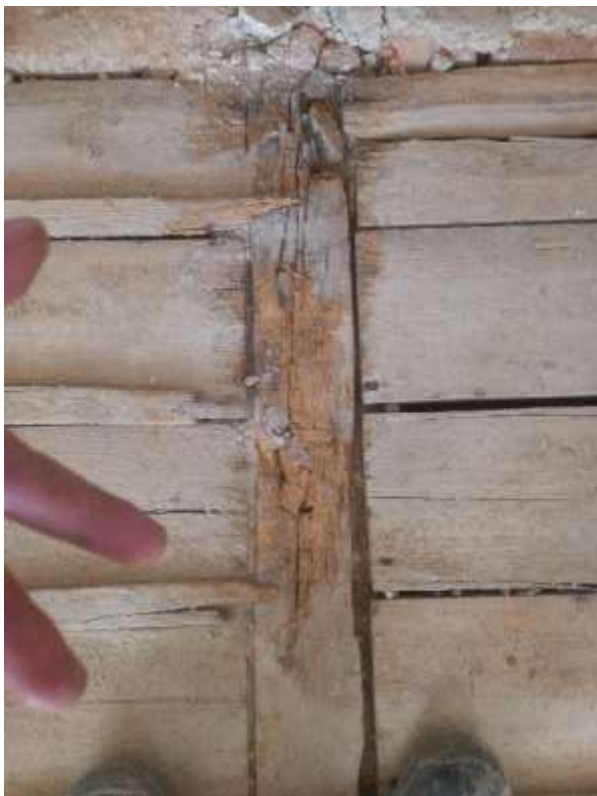
Foto. – napadený základ (M16), 3.NP

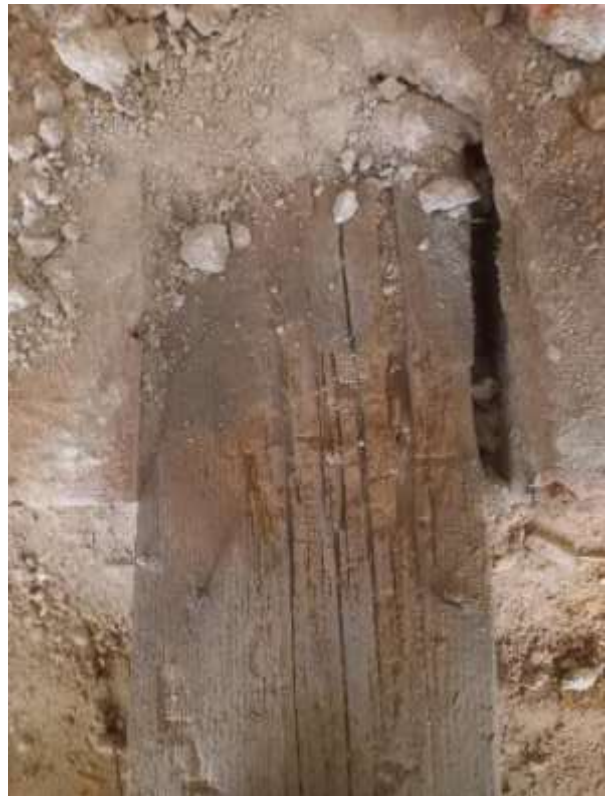
Foto. – HP, rozpad dřeva (M16), 3.NP

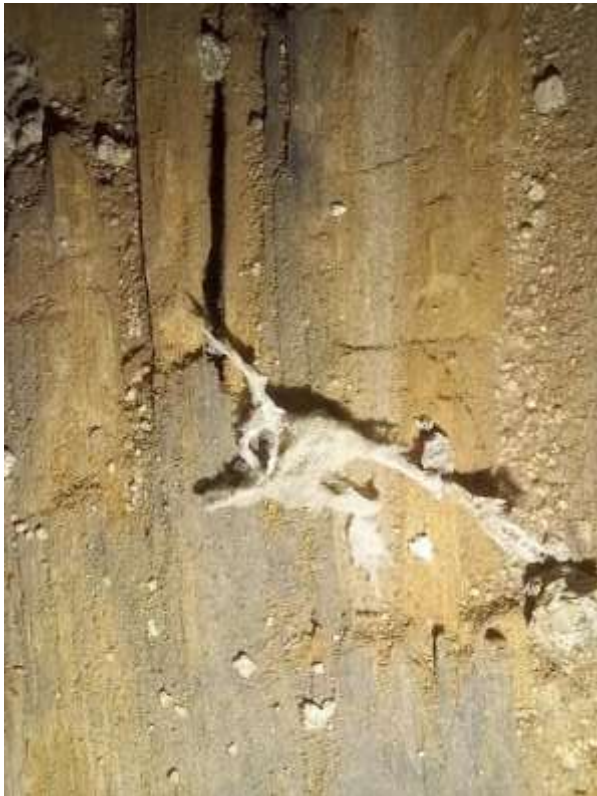
Foto. – aktivní mycelium (M16), 3.NP

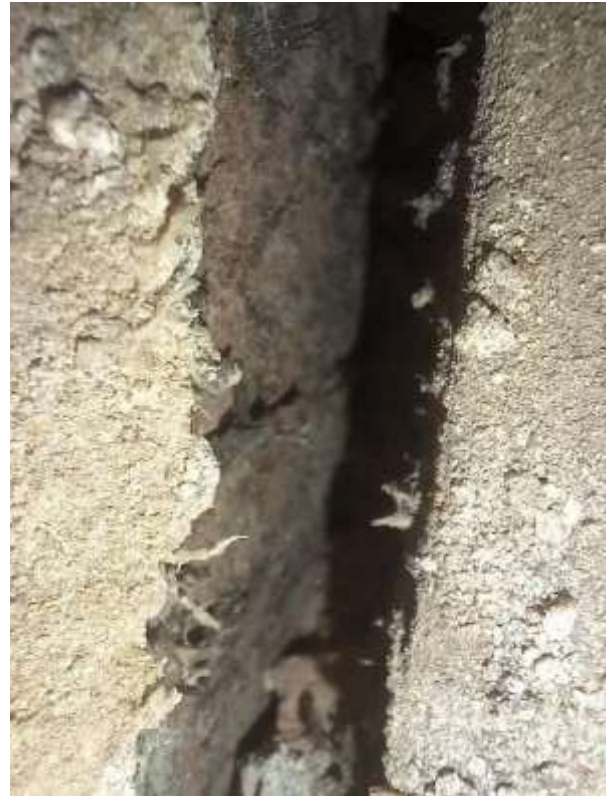
Foto. – aktivní mycelium v zhlaví (M16), 3.NP

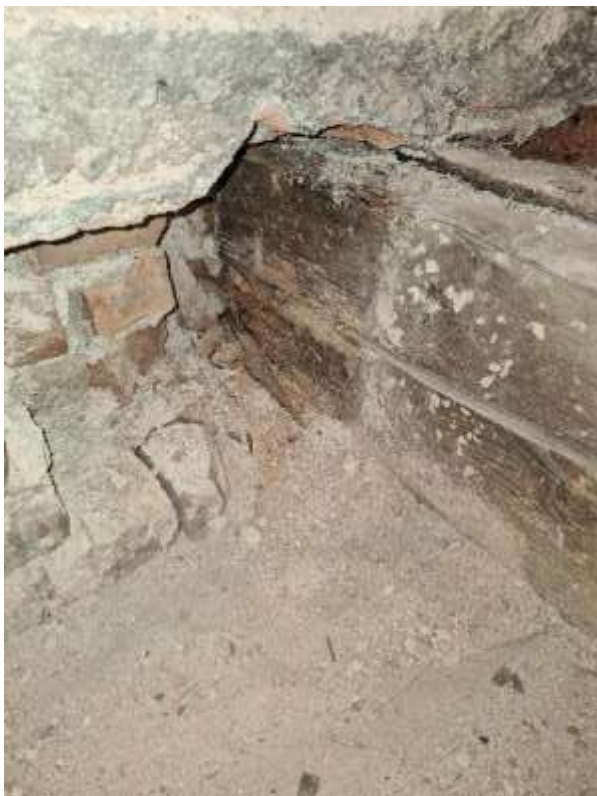
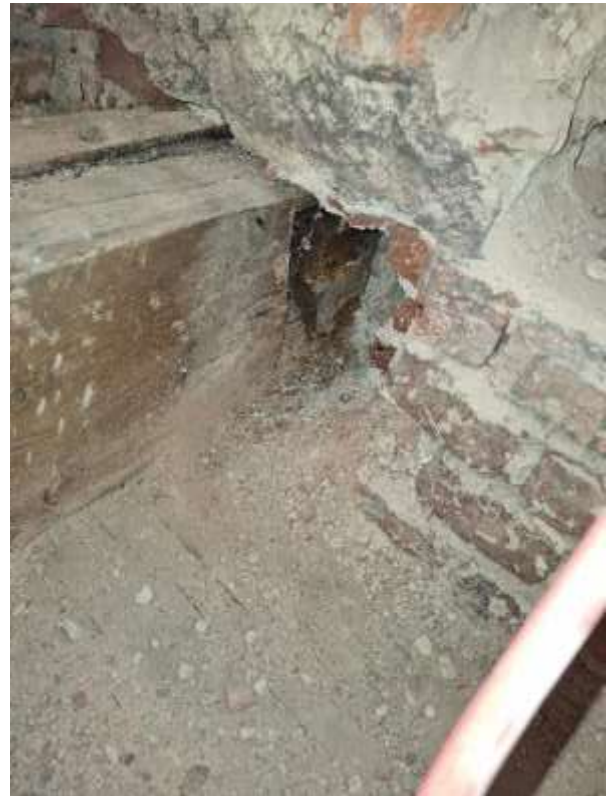
Foto. – HP, stropní trám do dvora, 3.NP

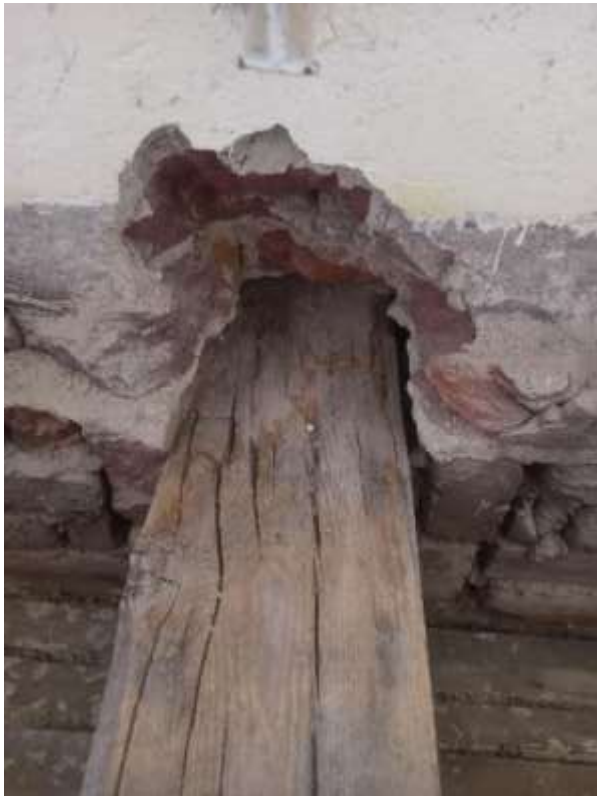
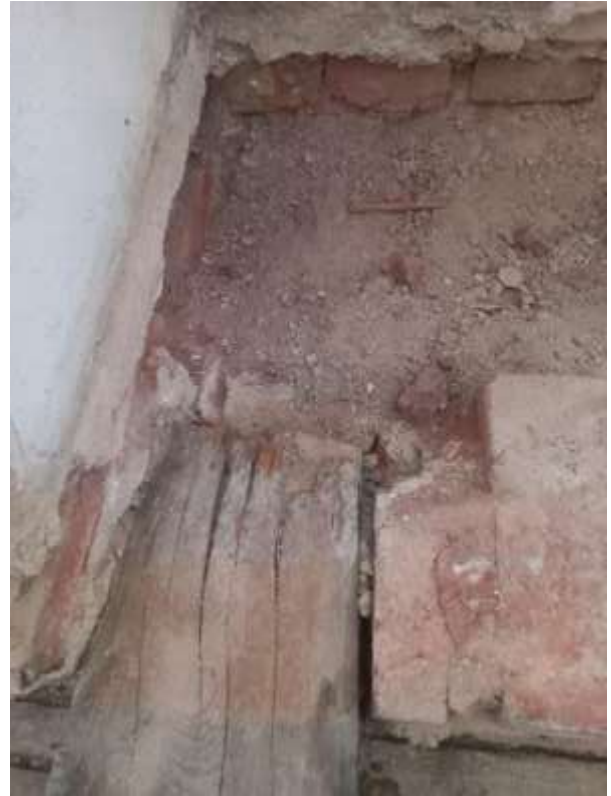
Foto. – HP-PP, stropní trám nad 4.NP

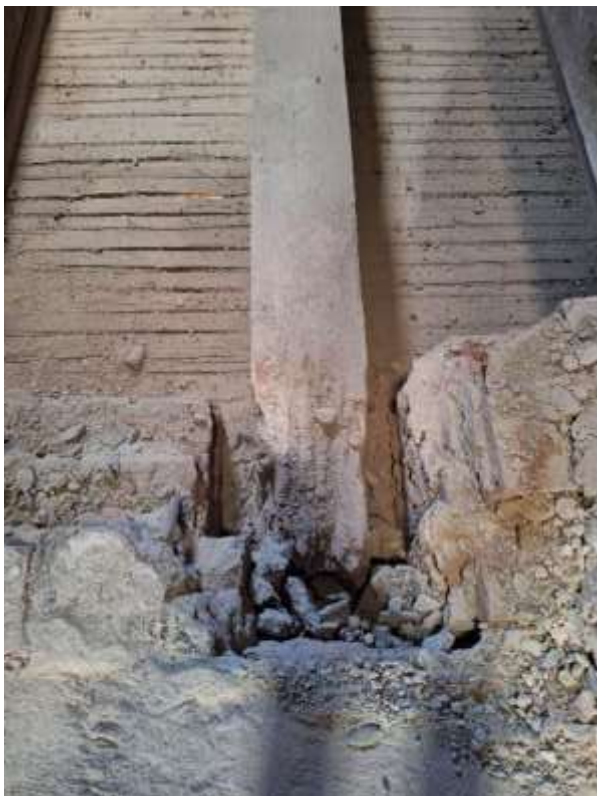
Foto. – HP, stropní trám nad 5.NP

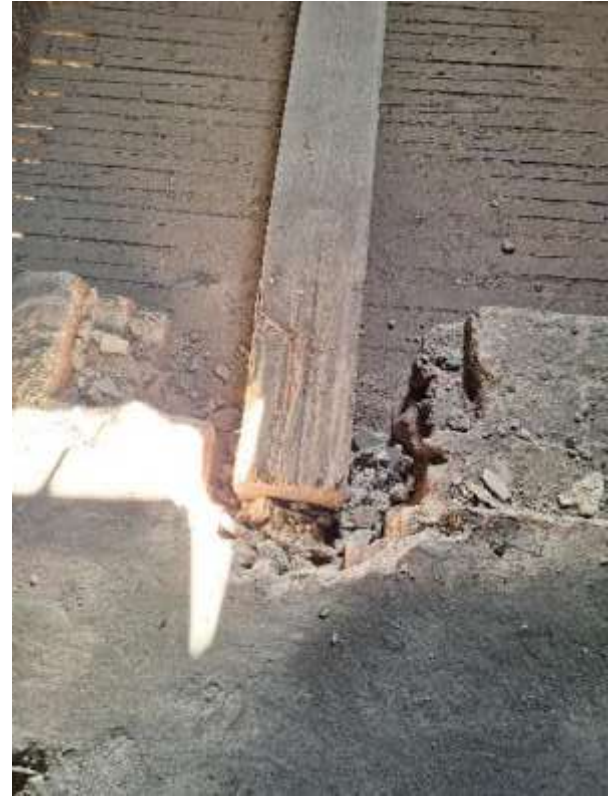
Foto. – HP-PP, stropní trám nad 5.NP

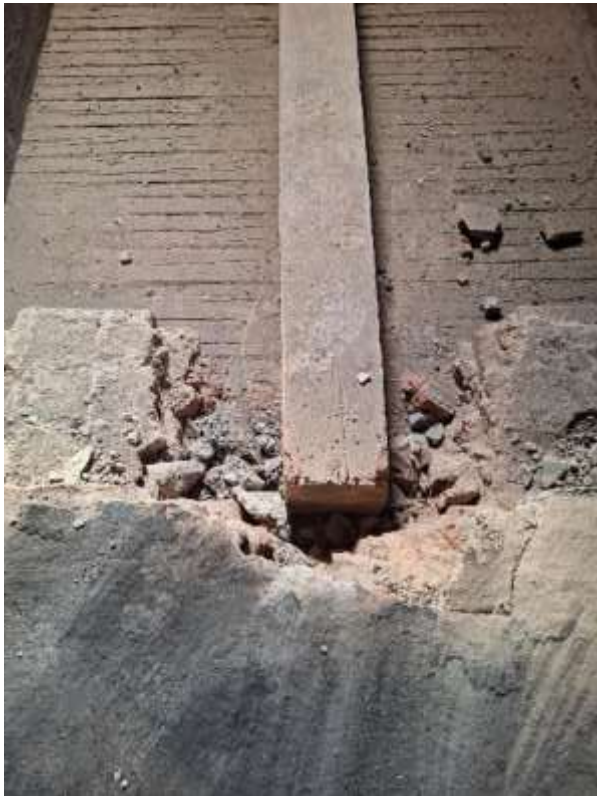
Foto. – PP, stropní trám nad 5.NP

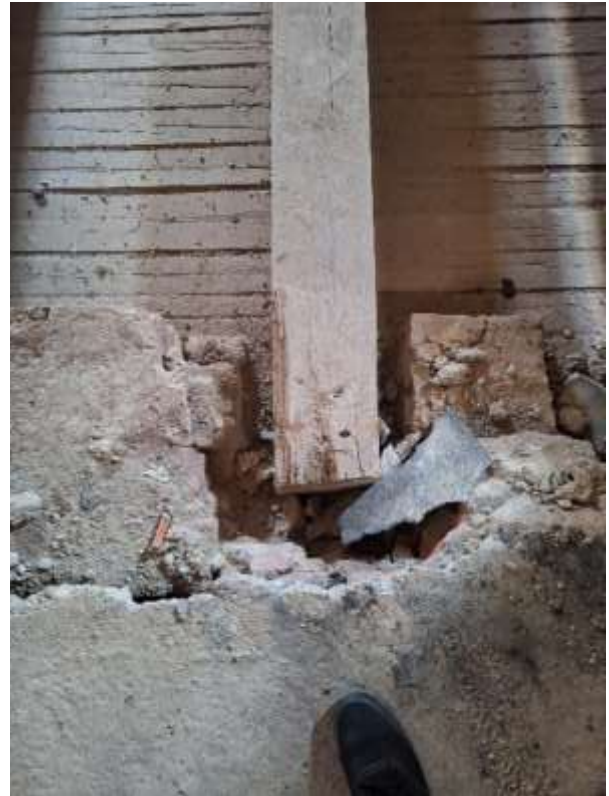
Foto. – HP-PP, stropní trám nad 5.NP

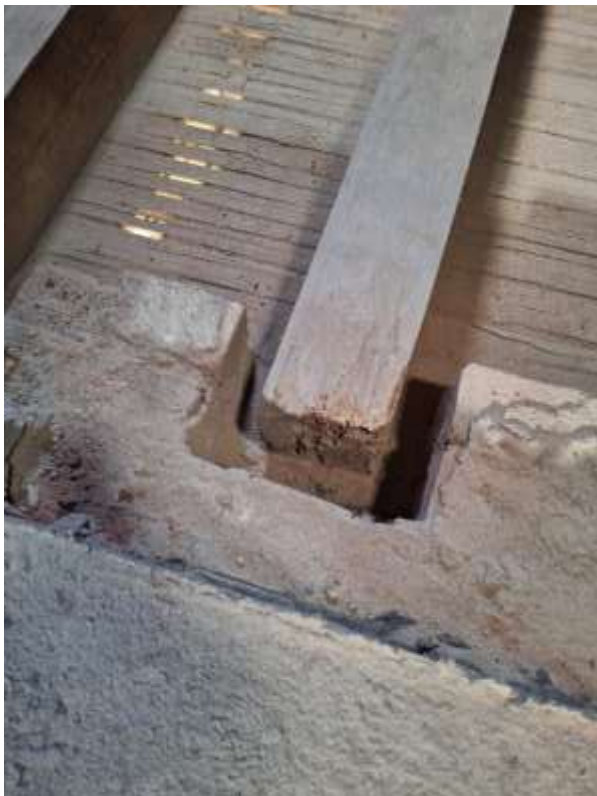
Foto. – HP, stropní trám nad 5.NP

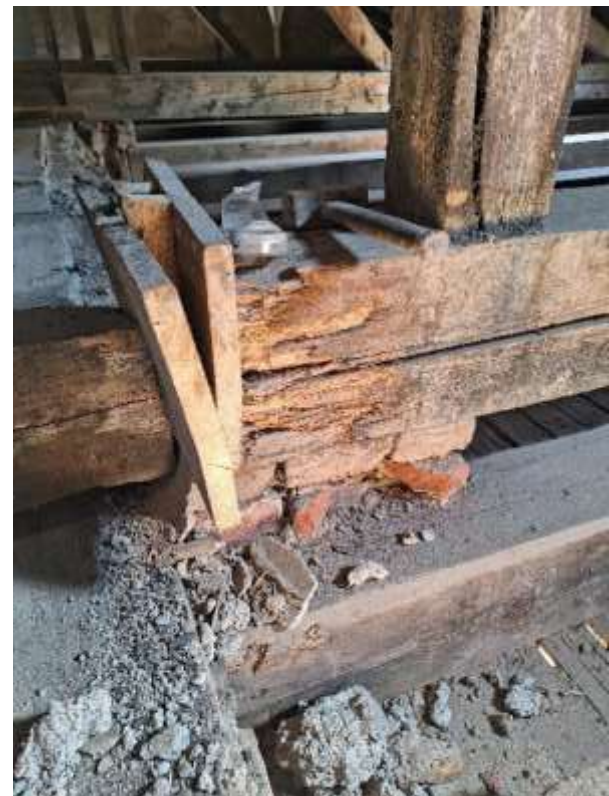
Foto. – HP, vazný trám

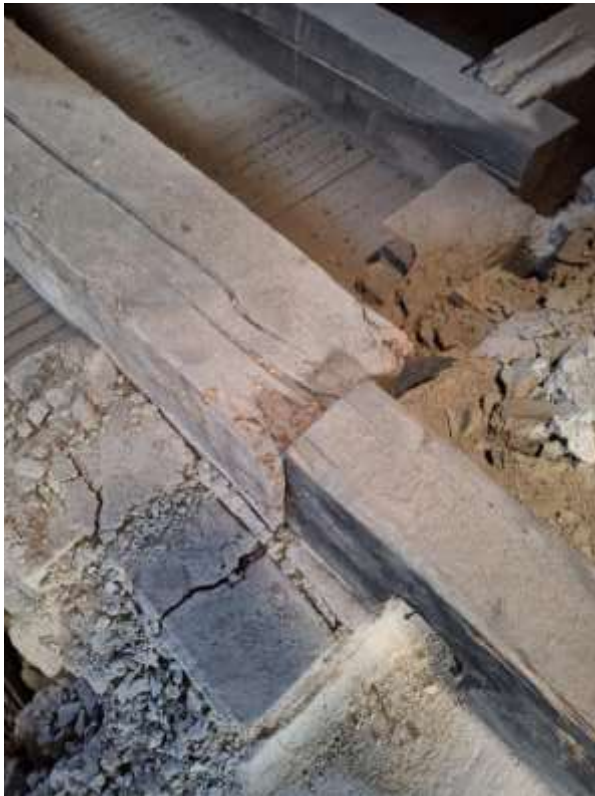
Foto. – HP-PP, Vazný trám

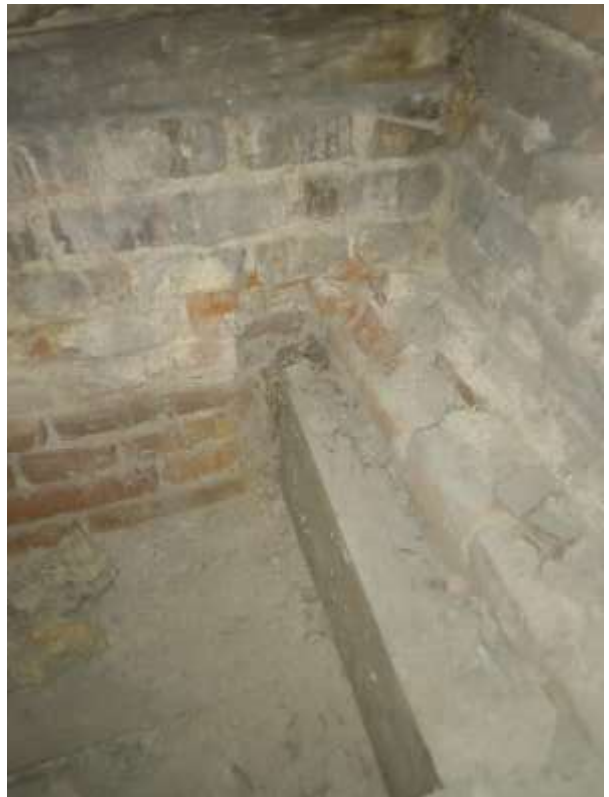
Foto. – HH, uhnilé zhlaví

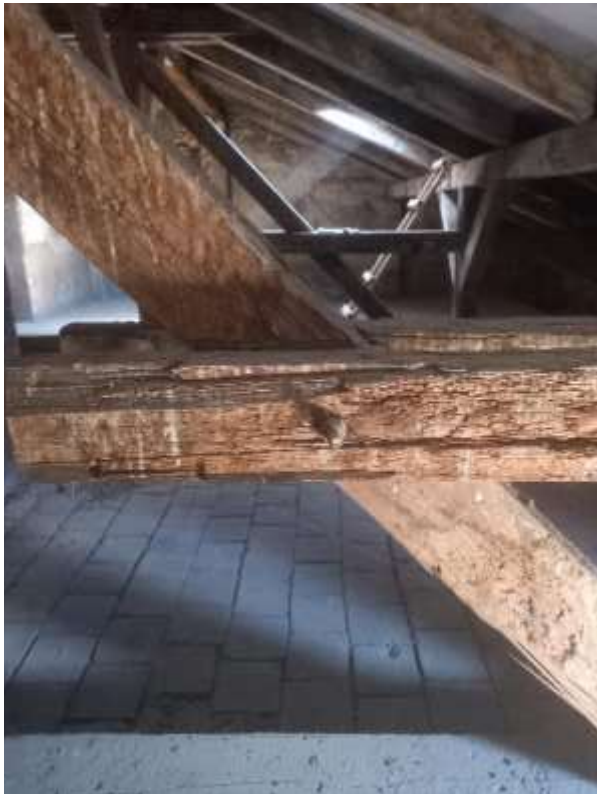
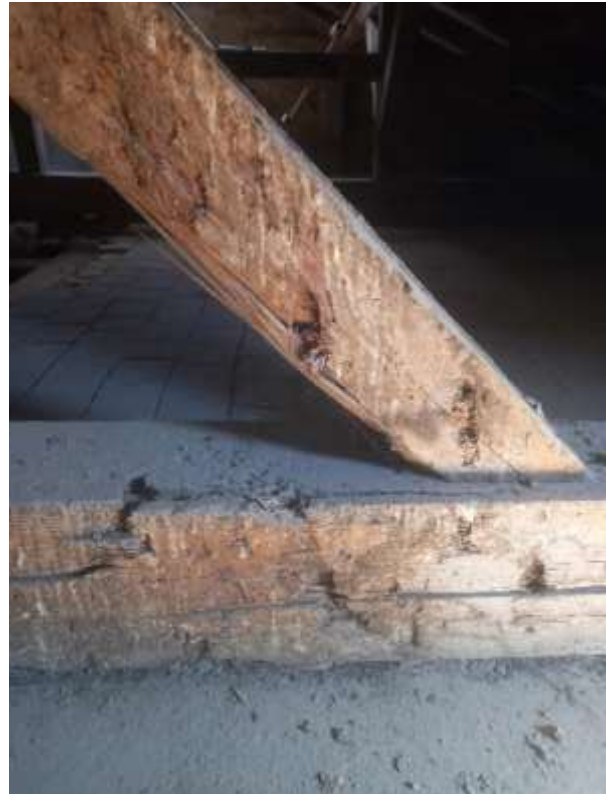
Foto. – plná vazba (M8, M9, M10)  
Atmosférická koroze

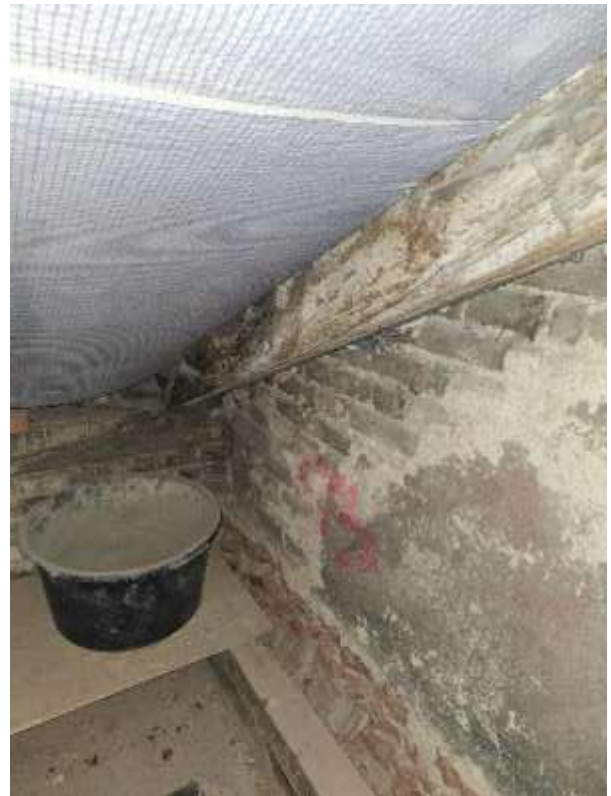
Foto. – HH, krokev, pozednice v místě zatékání

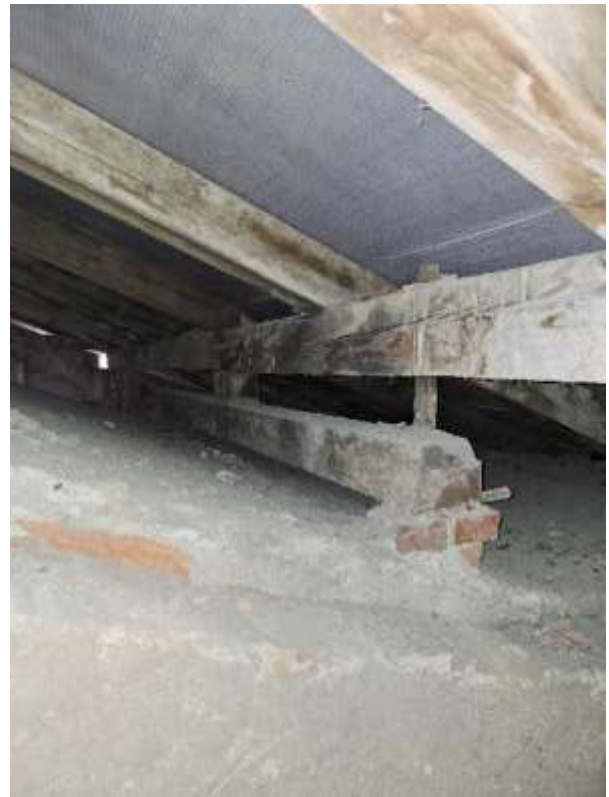
Foto. – PP, Výměna nad schodištěm

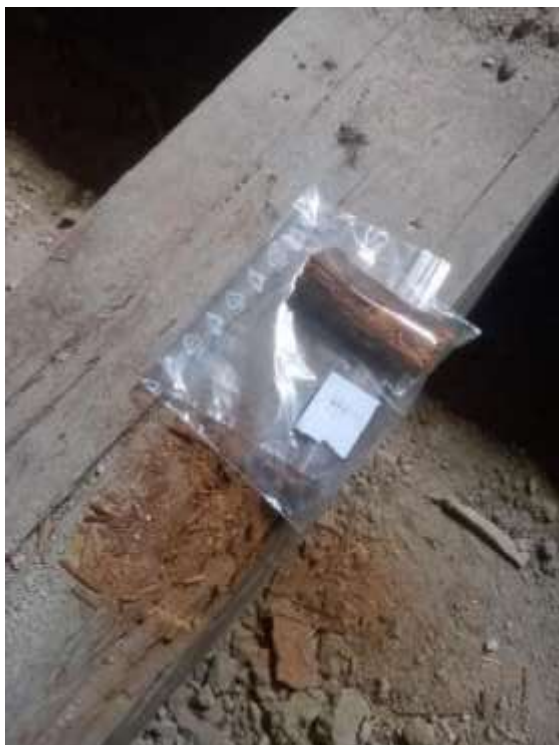
##### Vzorek M1 – stropní trám nad 5.NP (pod půdou)

- zhlaví stropního trámu – uložení na vnitřní zeď  
- odštěpky dřeva, bez mycelia

Dle fotodokumentace lze považovat poškození dřevěného profilu v místě odběru vzorku za stav poškození PP, po zpřístupnění zhlaví i z bočních líců a v průběhu provádění mechanické části sanace nelze vyloučit i hloubkové poškození HP.

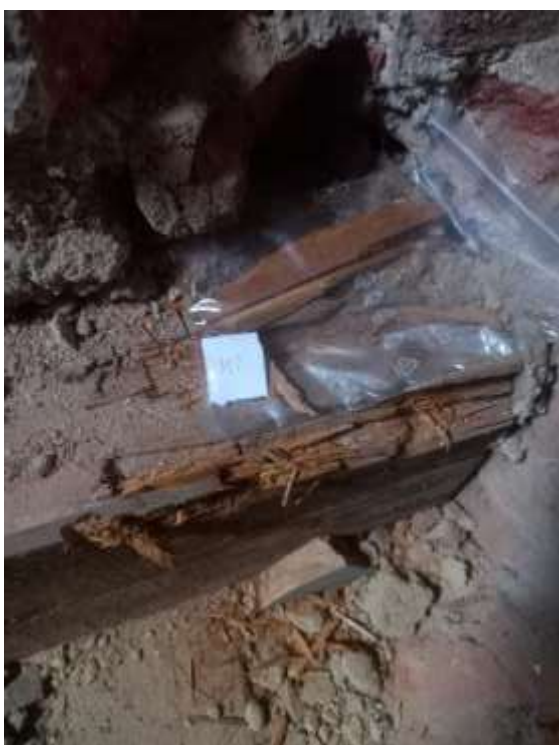
##### Vzorek M2 – stropní trám nad 5.NP (pod půdou)

- zhlaví stropního trámu – uložení na vnitřní zeď  
- odštěpky dřeva, bez mycelia

Dle fotodokumentace lze považovat poškození dřevěného profilu v místě odběru vzorku za stav poškození PP, při provádění mechanické části sanace nelze vyloučit i hloubkové poškození HP.

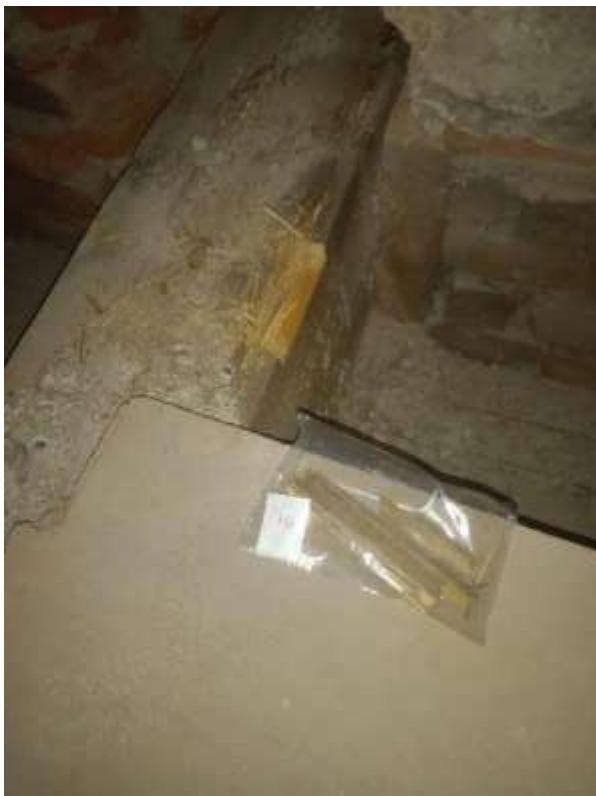
#### Vzorek M4 – stropní trám nad 5.NP (pod půdou)

- zhlaví stropního trámu u líce zdiva (1), ve zdivu (2) – uložení na obvodové zdivo
- odštěpky dřeva, bez mycelia
- Na povrchu odštěpků dřeva (1), (2) jsou vizuálně patrné nečistoty.
- Odštěpek (1) je bez nálezu poškození dřevokaznými houbami, stav D.
- Odštěpek (2) vykazuje vizuálně změnu barvy a struktury dřevní hmoty.
- Poškození horní vrstvy dřevní hmoty je způsobené činností celulozovorního druhu dřevokazné houby, dle znaků rozpadu nelze vyloučit rod **outkovka**.
- Působení dřevokazného hmyzu nebylo ve vzorku prokázáno

Dle fotodokumentace je evidentní, že mimo uložení ve zdivu je dřevěný profil bez nálezu poškození dřevokaznou houbou, směrem do zdiva je zhlaví poškozeno. Dle stavu poškození u líce zdiva, je více než pravděpodobné, že stav vlastního zhlaví trámu

(uložení ve zdivu) bude obdobný, ne-li horší. V místě odběru vzorku se jedná o stav PP. Ze zjištěného stavu jednoznačně vyplývá skutečnost, že v obvodovém zdivu probíhá (zejména v zimním období) vyrovnání venkovní a vnitřní teploty, dochází zde ke kondenzaci vody, která přechází do zabudovaného dřeva (zhlaví trámů). V případě, že zhlaví jsou zazděna naplno, bez provětrávací spáry, je vlhkost ve dřevě zadržována dlouhodoběji. Zvýšená a dlouhodobá vlhkost je základním faktorem pro činnost dřevokazných hub.

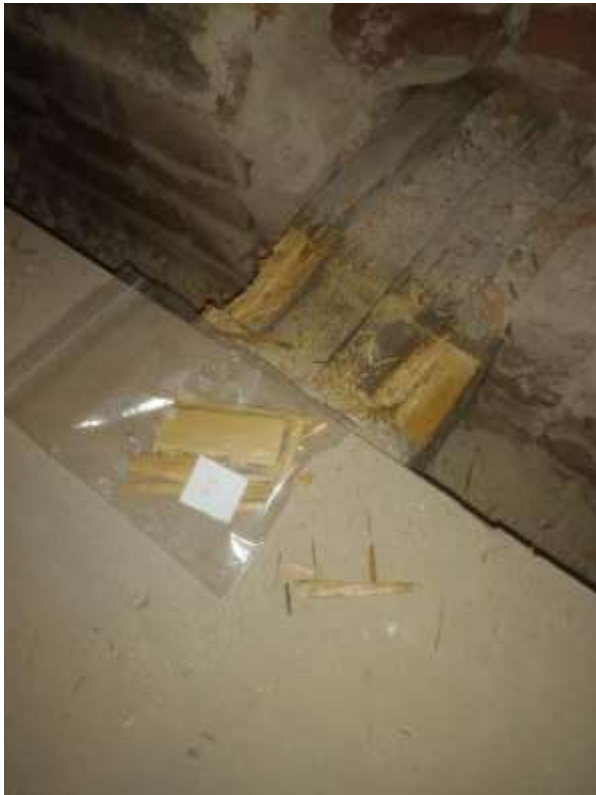
**Vzorek M5 – stropní trám nad 5.NP (pod půdou)**

- zhlaví stropního trámu u líce zdiva (z horního líce)  
– uložení na obvodové zdivo  
- odštěpky dřeva, bez mycelia

Dle fotodokumentace je evidentní, že mimo uložení ve zdivu je dřevěný profil bez nálezu poškození dřevokaznou houbou, směrem do zdiva je vizuálně patrná začínající změna barvy a struktury dřevní hmoty v horním líci. Kolem zhlaví není dostatečná provětrávací spára a je více než pravděpodobné, že boční líce zhlaví stropního trámu budou poškozeny

působením dřevokazné houby. Ze zjištěného stavu jednoznačně vyplývá skutečnost, že v obvodovém zdivu probíhá (zejména v zimním období) vyrovnání venkovní a vnitřní teploty, dochází zde ke kondenzaci vody, která přechází do zabudovaného dřeva (zhlaví trámů). V případě, že zhlaví jsou zazděna naplno, bez provětrávací spáry, je vlhkost ve dřevě zadržována dlouhodoběji. Zvýšená a dlouhodobá vlhkost je základním faktorem pro činnost dřevokazných hub.

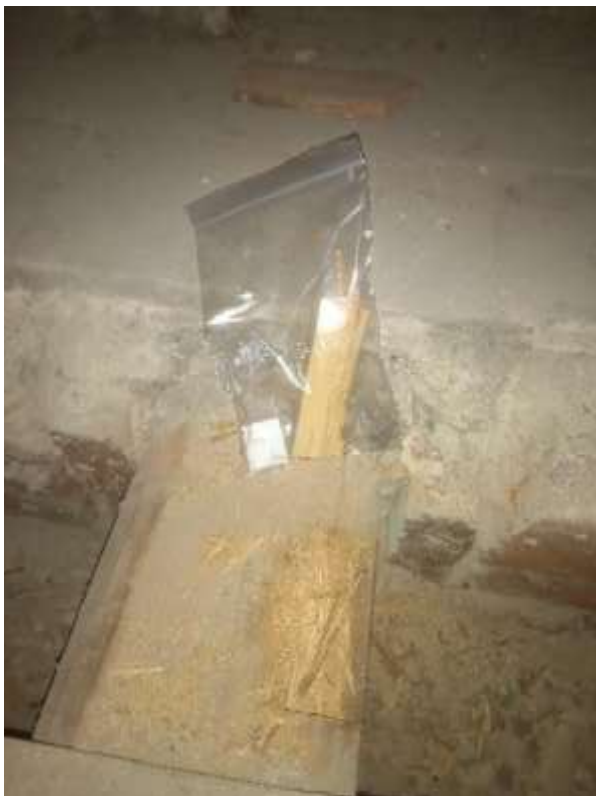
**Vzorek M6 – stropní trám nad 5.NP (pod půdou)**

- zhlaví stropního trámu u líce zdiva (z horního líce a částečně z bočního) – uložení na obvodové zdivo

Dle fotodokumentace je evidentní, že mimo uložení ve zdivu je dřevěný profil z horního líce bez nálezu poškození dřevokaznou houbou, v bočním líci se již projevuje částečné poškození. V místě odběru vzorku se jedná o stav PP.

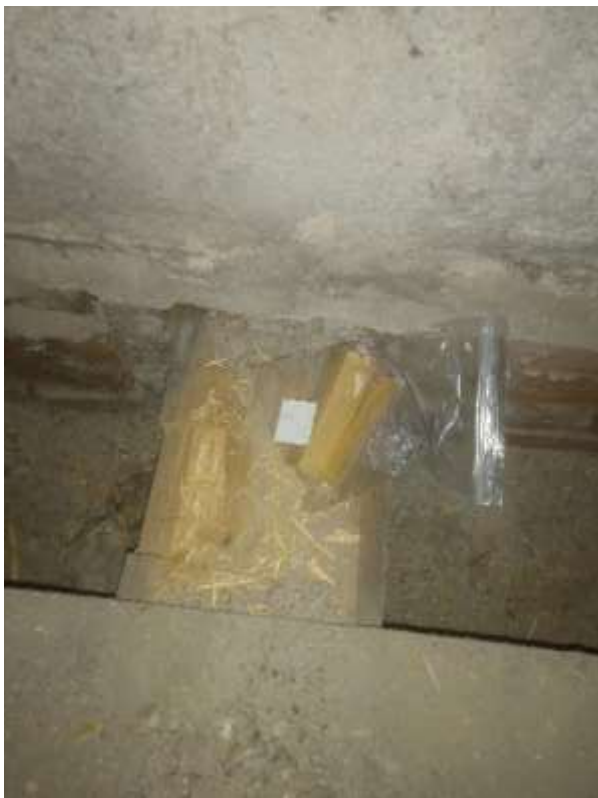
#### Vzorek M7 – stropní trám nad 5.NP (pod půdou)

- zhlaví stropního trámu u líce zdiva (z horního líce a částečně z bočního) – uložení na obvodové zdivo

Dle fotodokumentace je evidentní, že mimo uložení ve zdivu je dřevěný profil z horního líce bez nálezu poškození dřevokaznou houbou, v bočním líci se již projevuje částečné poškození. V místě odběru vzorku se jedná o stav PP.

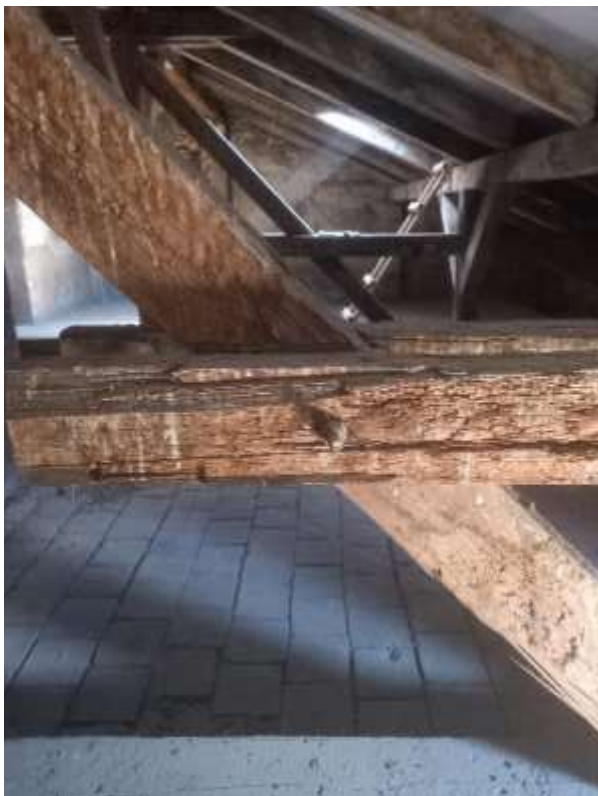
#### Vzorek M8, M9, M10 – krov, prvky plné vazby

- kleština, vzpěra, vazný trám

Poškození **atmosférickou korozí dřeva** neohrožuje statiku prvku. Při dlouhodobě opakovaných průnicích srážkové vody a nadměrné vlhkosti se v

takto poškozených místech může vytvářet živné prostředí pro ohniska napadení dřevokaznými houbami (viz níže – stručné charakteristiky identifikovaných dřevokazných škůdců). V daném případě nebylo zjištěno.

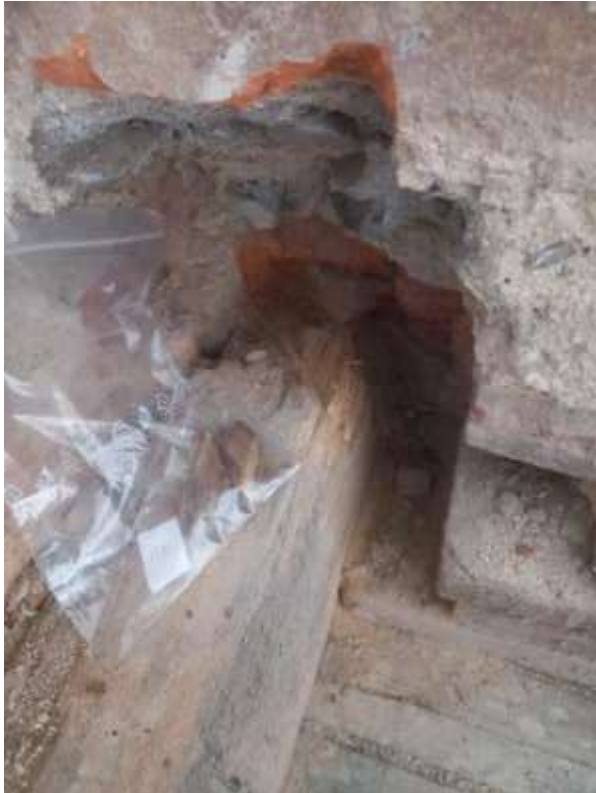
#### Vzorek M11 - stropní trám nad 4.NP

- zhlaví stropního trámu (horní líc) – uložení na obvodové zdivo, roh  
- odštěpky dřeva, bez mycelia

Dle fotodokumentace nelze vyloučit, že se jedná o poškození hloubkové HP.

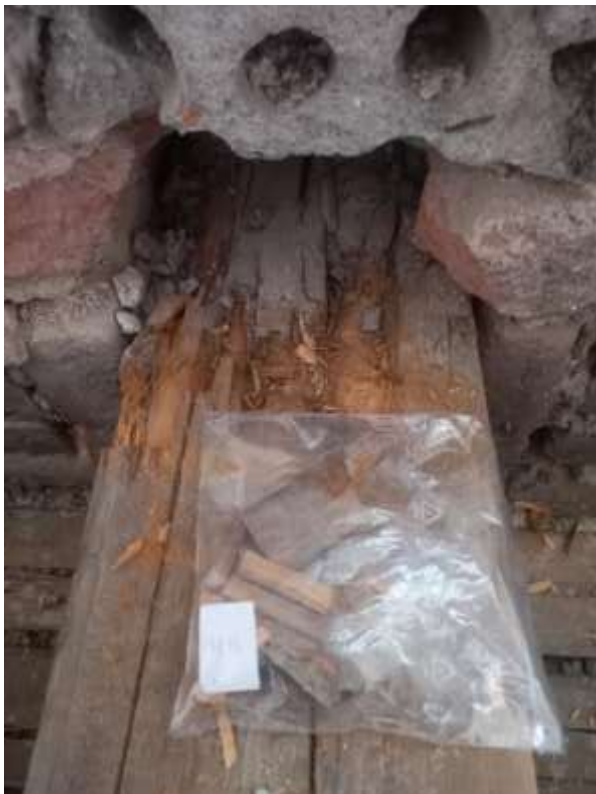
#### Vzorek M12 - stropní trám nad 4.NP

- zhlaví stropního trámu (horní líc) – uložení na obvodové zdivo, horní líc u líce zdiva  
- odštěpky dřeva, bez mycelia

Dle fotodokumentace nelze vyloučit, že se jedná o poškození hloubkové HP, v každém případě se stav poškození směrem do zdiva zhoršuje.

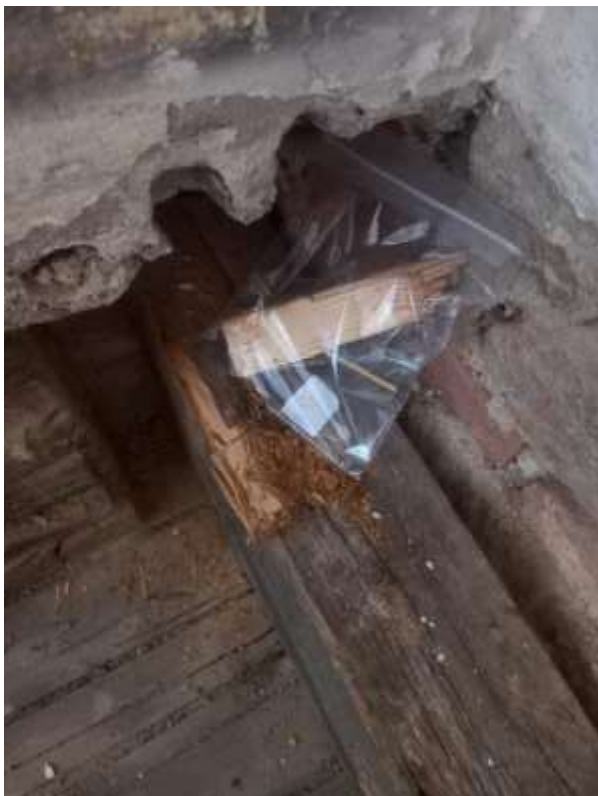
**Vzorek M13 - stropní trám nad 4.NP**

- zhlaví stropního trámu (horní líc) – uložení na obvodové zdivo, horní líc u líce zdiva  
- odštěpky dřeva, bez mycelia

- Na odštěpcích dřeva je vizuálně patrná změna barvy a struktury dřevní hmoty.
- Poškození dřevní hmoty je způsobené činností celulozovorního druhu dřevokazné houby bez bližších znaků pro její určení.
- Aktivní stav dřevokazné houby nebyl ve vzorku prokázán, jedná se o staré působení.
- Působení dřevokazného hmyzu nebylo ve vzorku prokázáno.

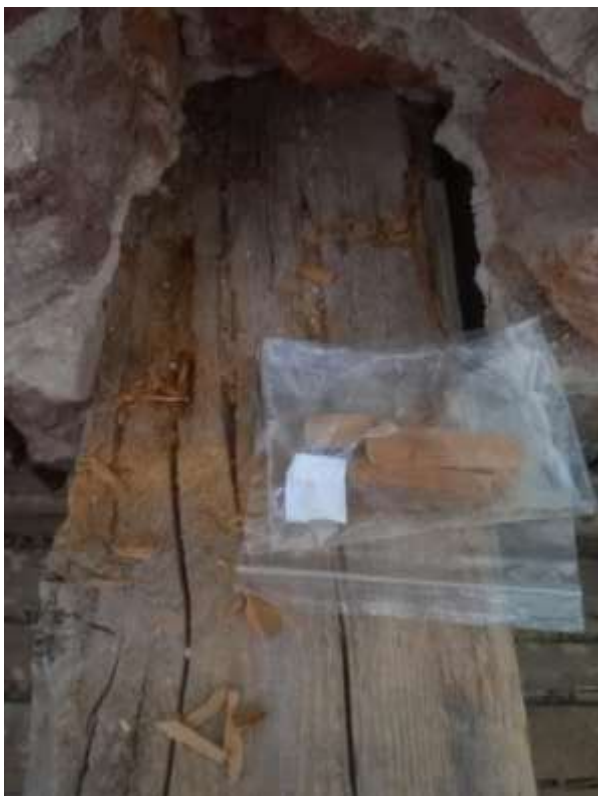
**Vzorek M14 - stropní trám nad 4.NP**

- zhlaví stropního trámu (horní líc) – uložení na obvodové zdivo, horní líc u líce zdiva  
- odštěpky dřeva, bez mycelia

Dle fotodokumentace nelze vyloučit, že se jedná o poškození hloubkové HP, v každém případě se stav poškození směrem do zdiva zhoršuje.

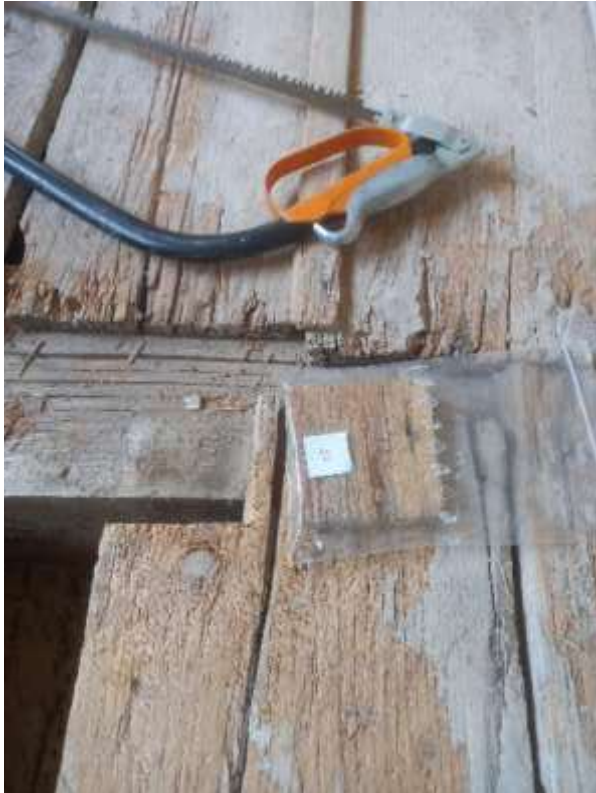
#### Vzorek M15 - záklop nad 4.NP

- prkno stropního záklopu, uložení na trámu  
- odštěpky dřeva, bez mycelia

Dle fotodokumentace nelze vyloučit, že se jedná o poškození hloubkové HP, v každém případě pozor na poškození ve styku se stropním trámem, kde půjde pravděpodobně o poškození PP.

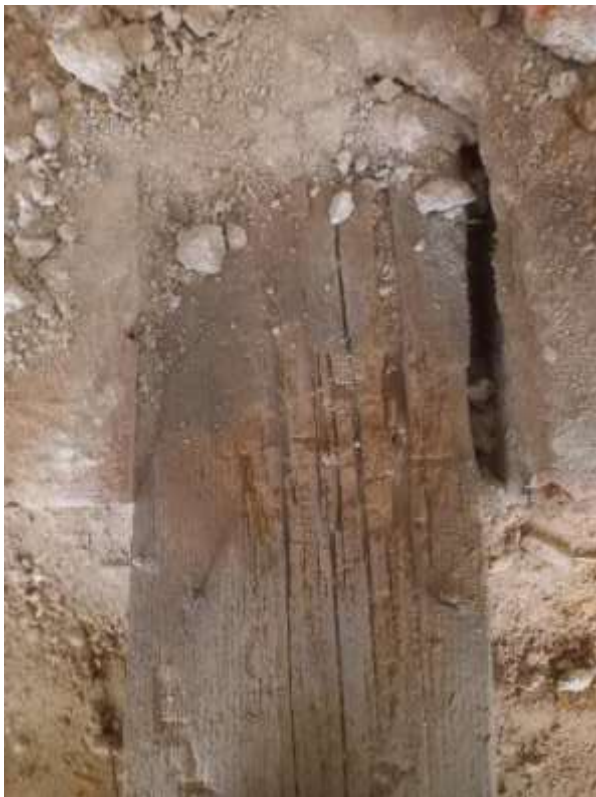
#### Vzorek M16 – stropní záklop nad 4.NP

Nález zbytků mycelia, identifikována celulozovorní dřevokazná houba **dřevomorka domácí** – *Serpula lacrymans*.
